Nur auf der Rückseite lässt sich die ursprüngliche Architektur noch erahnen

1926 entwarf der Architekt Thilo Schoder für das schnell wachsende, thüringische Hermsdorf eine Zeile Siedlungsreihen Häuser mit flachem Dach und stark gegliederter Fassade. Heute ist davon fast nichts mehr zu erkennen.

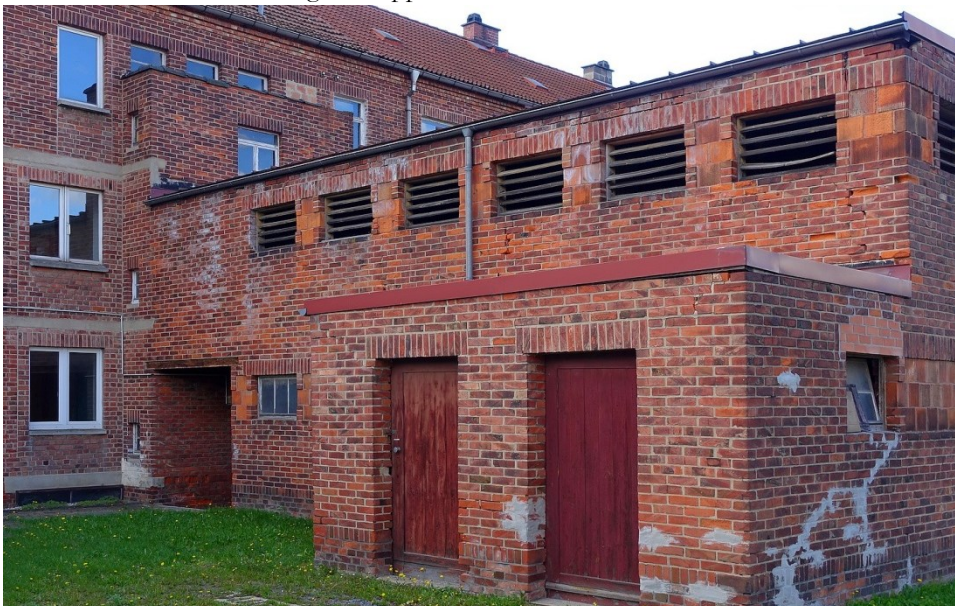
Auf der Straßenseite sieht das Gebäude jetzt so unspektakulär aus wie ein Wohnblock aus den 1950er Jahren. Die ursprüngliche Struktur ist nicht mehr zu erkennen.

Während sich die Frontseite in einer in den 1950er Jahren üblichen, glatt geputzten, gesichtslosen Fassade-Struktur zeigt, sind auf der Rückseite des Gebäudes zum Teil noch Strukturen der damaligen Bauhaus-Architektur zu erkennen.

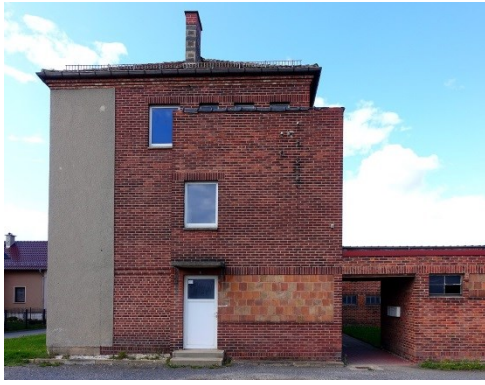
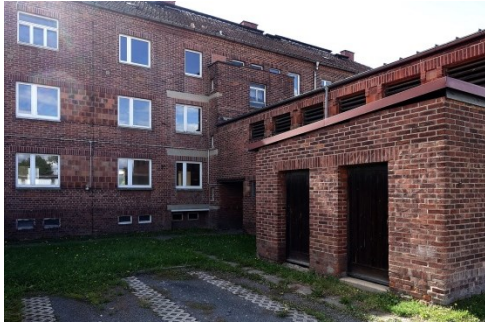
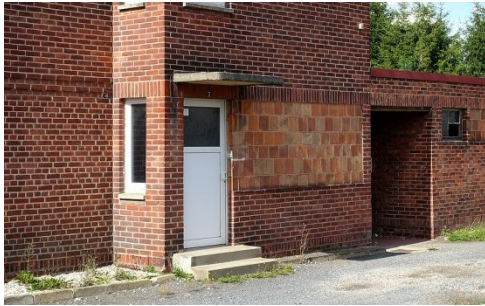
Rückseitig ist die Klinkerfassade aus der Bauzeit noch vorhanden. Teilweise sind auch noch Elemente der ursprünglichen, kubischen Gebäudestruktur sichtbar. Auch die hinteren Anbauten sind meist noch original, sie dienten als Waschhaus, Trockenboden und Kohlenschuppen.

Foto von 1927, Fotograf unbekannt.

Der Architekt Thilo Schoder, der vor dem 1. Weltkrieg in Weimar studiert hatte, war von den Ideen des Bauhaus begeistert. Er plante keine freistehenden Siedlungshäuschen. Er sah fünf aneinandergebaute Doppelhäuser vor. Die Häuser hatten vorn und hinten einen zweietagigen, vorgebauten Mittelteil mit seitlichen Balkons und ein zurückgesetztes, drittes Geschöß, sowie ein flaches Dach. Die Fassade-Struktur mit dem vorgesetzten Mittelteil ist heute nur noch auf der Rückseite des Gebäudes sichtbar. Dort schlossen sich nach einem tunnelförmigen Durchgang Nebengebäude für Waschkeller, Trockenböden und Lager für Heizmaterial an. Die Fassade war in Sichtmauerwerk ausgeführt, die Fenster waren mit einem Blockmauerwerk zu Bändern verbunden. Durch die kompakte Bauweise entstanden nicht nur die vorgegeben 15, sondern 30 kleine Wohneinheiten.

Für die damalige Zeit war das Gebäude hochmodern und die Wohnungen hatten einen guten Standard. 1927 wurde der Bau bezogen. Leider wurde das Haus bautechnisch nie richtig fertiggestellt. Die unverputzt gebliebenen Steine der Fensterbänder korrodierten, das Flachdach wurde undicht, weitere Baumängel traten zutage. Um in den kleinen Wohnungen Platz zu gewinnen, wurden bei einzelnen Balkons die Brüstungen hochgemauert und mit Fenstern versehen. Nach den Kriegswirren kümmerte sich niemand mehr um die Originalität dieser Architektur. Man setzte 1954 ein Satteldach auf das gesamte Gebäude. Um dem Platzmangel zu begegnen, wurde 1962-67 die Frontfassade „begradigt“ und verputzt und damit der Charakter des Gebäudes völlig verändert. Heute ist das Haus leergezogen und wartet auf eine wie auch immer geartete Sanierung.
